案例名稱：嘉義地院辦公大樓外牆施工缺失導致 石材脫落危及公共安全

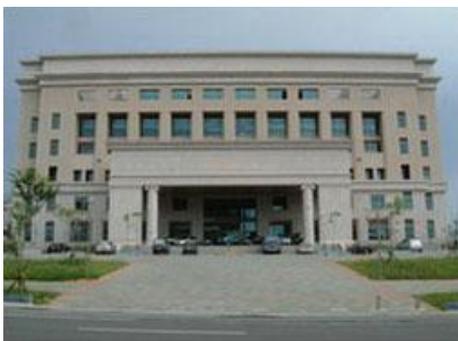
嘉義地方法院辦公大樓
照片來源：嘉義地方法院網站

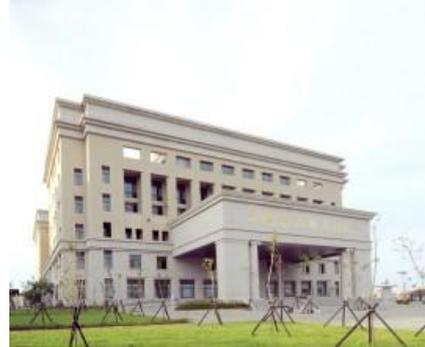
嘉義地方法院辦公大樓
照片來源：嘉義地方法院網站
