案例名稱：桃園平鎮文化公園地下停車場工程坍塌案

| 項目 | 說明 |
|---|---|
| 案例概況 | 桃園市政府交通局辦理「桃園市平鎮區文化公園地下停車場興建工程」，於109年4月30日施工時發生1樓樓版坍塌工安意外。 |

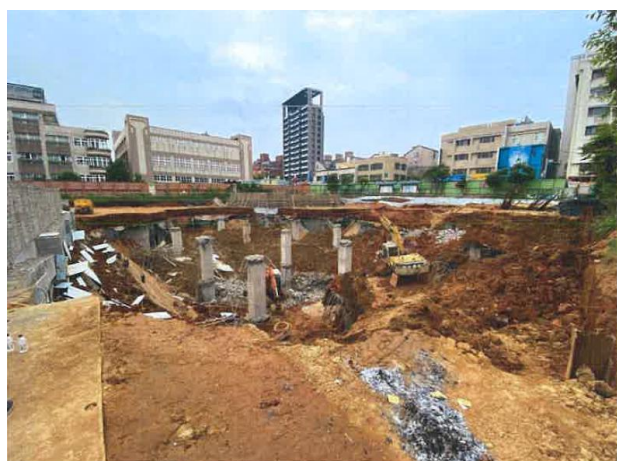
現場照片

| 項目 | 說明 |
|---|---|
| 發生問題原因 | <p>結構計算書計算疏失： 經機關委託桃園市建築師公會鑑定結果如下：</p> <p>一、依混凝土結構設計規範及建築技術規則檢核，原結構計算書之剪力強度承載面積為法規規定之23.27%，原計算書設計載重為法規規定之63.43%。</p> <p>二、依上開資料，得出原計算書設計之柱頭版斷面剪力僅為法規之14.79%。</p> |
